**Análisis termográfico en los sistemas eléctricos de la subestación eléctrica CNEL EP Quito ubicada en Santo Domingo.****Análisis termográfico en los sistemas eléctricos de la subestación eléctrica CNEL EP Quito ubicada en Santo Domingo.**

**INNOVACIÓN Y CONVERGENCIA:  
IMPACTO MULTIDISCIPLINAR****Enero - marzo, V°6 - N°1; 2025**

Se realizó un análisis termográfico en los sistemas eléctricos de la subestación eléctrica CNEL EP en Santo Domingo, con el objetivo de identificar posibles fallas térmicas y evaluar el desempeño de los equipos eléctricos. El enfoque de la investigación fue tanto cuantitativo como cualitativo. La metodología consistió en la aplicación de cámaras termográficas para medir las temperaturas de componentes clave, como transformadores, interruptores y cables, y comparar estos valores con los estándares operativos recomendados. En el enfoque cuantitativo, se analizaron las mediciones de temperatura obtenidas y se realizaron comparaciones numéricas para detectar anomalías térmicas. En el aspecto cualitativo, se observó el estado general de los equipos y se evaluaron los posibles riesgos asociados con las temperaturas elevadas. Los resultados revelaron zonas con

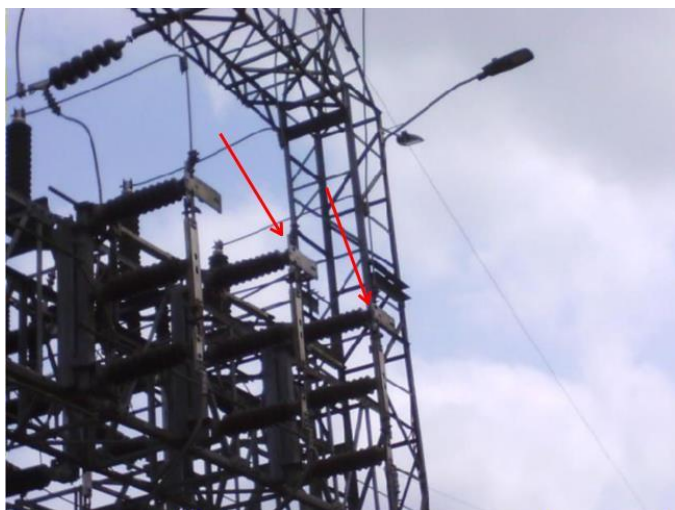
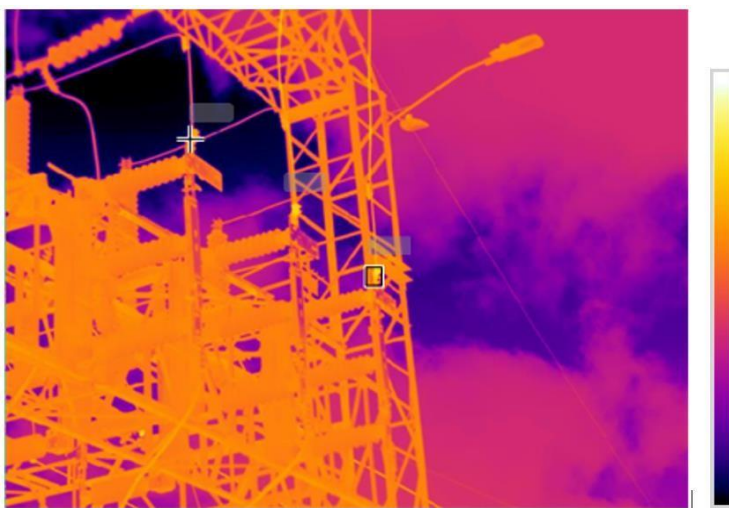
Se adjunta las fotografías de los hallazgos encontrados con la cámara termográfica. En las imágenes a continuación se observa un sobrecalentamiento en la barra de seccionamiento de salida a 69 KV. Este problema se origina por conexiones defectuosas o flojas. Según la comparación con los valores de la Tabla 1 de Valores del Estándar IEEE Std 3004.7, el valor obtenido en el análisis es mayor a 20°, lo cual se establece como una condición crítica; así que establece como recomendación revisar y apretar conexiones; a la vez que se debe considerar reemplazar componentes si es necesario.

**Figura 3:** Cubículo de salida 69 KV CNEL EP Santo Domingo Av. Quito

**Figura 4:** Análisis termográfico de cubículo de salida 69 KV CNEL EP Sto Dgo

| Medidas | |
|---|---|
| Bx1 Max | 39,0 °C |
| Bx2 Max | 36,7 °C |
| Dt1 Bx1.Max - Sp1 | 7,6 °C |
| Dt2 Bx2.Max - Sp1 | 5,3 °C |

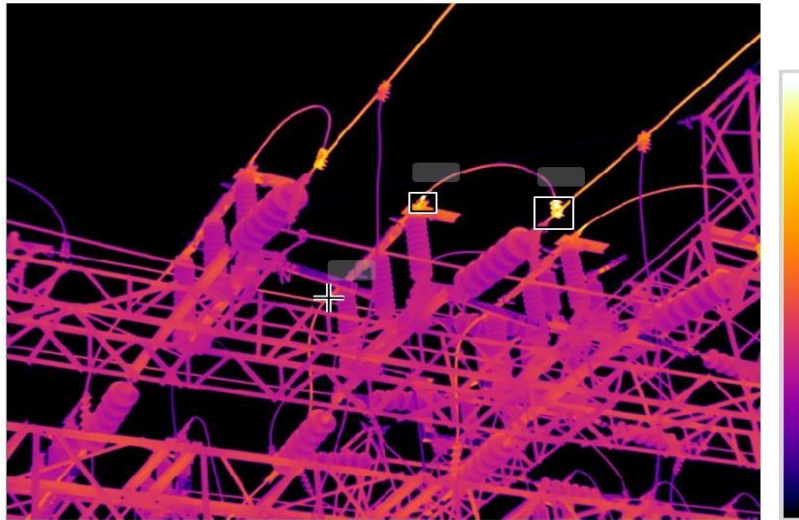
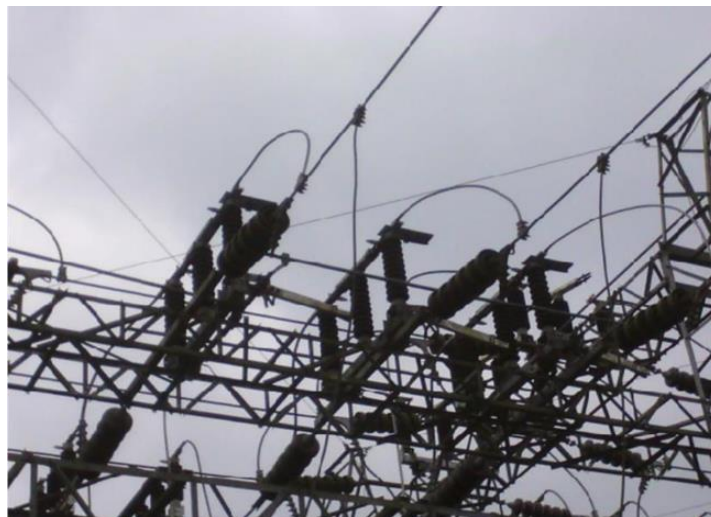
A continuación, se realiza la evaluación de un interruptor tripolar de salida, en la imagen de termografía se puede evidenciar un punto caliente, esto indica un problema claro de resistencia anómala o corrientes de fuga por un mal apriete en los bornes del tripolar (en los terminales de salida, boquillas o barras colectoras) provoca resistencia de contacto elevada.

Según el análisis realizado la severidad de este problema es alta a critica, se recomienda tomar medidas urgentes

ya que la evolución natural es un arco eléctrico y una falla destructiva. Estas fugas generan pérdidas eléctricas y posibles descargas parciales.

**Figura 5:** Tripolar de salida Posición 1 CNEL EP Santo Domingo Av. Quito

**Figura 6:** Análisis termográfico de Tripolar de salida Posición 1 CNEL EP

| Medidas | |
|---|---|
| Dt1 Bx1.Max - Sp1 | 9,0 °C |
| Dt2 Bx2.Max - Sp1 | 7,8 °C |

| Reporte | Lugar de la Subestación | Elemento | Problema Detectado | Recomendación | Severidad |
|---|---|---|---|---|---|
| 006 | Circuito Sur | Tripolar de salida de Posición 1 | Conexión Floja | Asegurar y ajustar la conexión | Media |

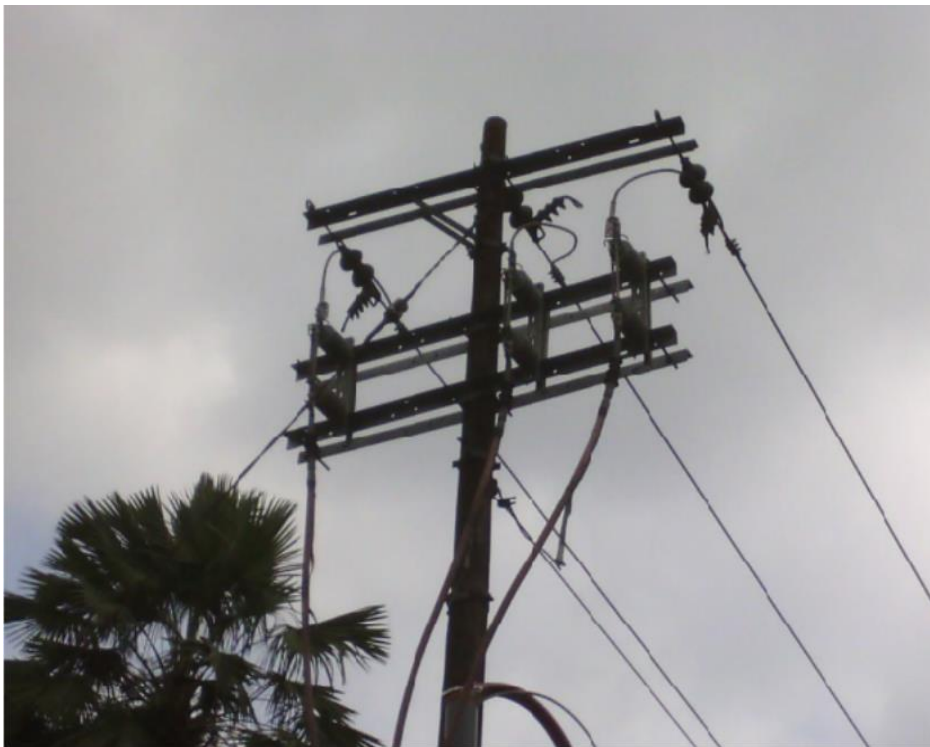
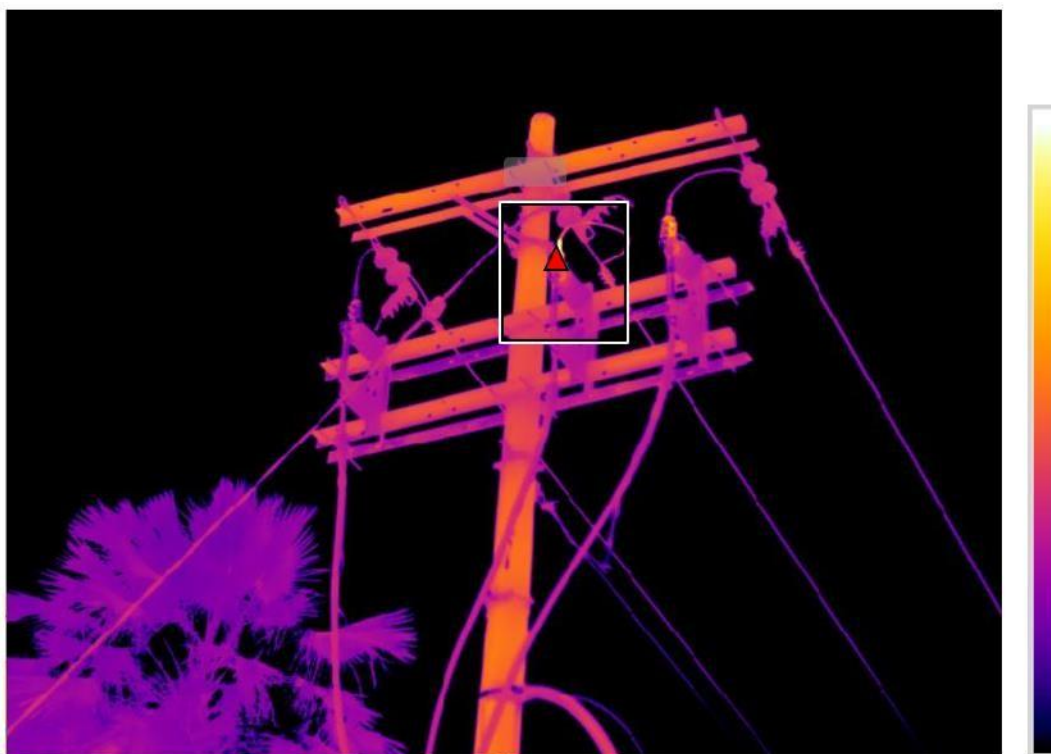
En la siguiente imagen se observa un sobrecalentamiento en la abrazadera del poste de luz. Este problema puede originarse por un mal apriete de las conexiones. Según el análisis realizado, la severidad de este problema es alto, lo que significa que puede provocar un disparo intempestivo o caída de fase.

**Figura 7:** Poste de luz CNEL EP Santo Domingo Av. Quito

**Figura 8:** Análisis termográfico de poste de luz CNEL EP Santo Domingo Av. Quito.

| Medidas | | |
|---|---|---|
| Bx1 Max | | 39,6 °C |

| Reporte | Lugar de la Subestación | Elemento | Problema Detectado | Recomendación | Severidad |
|---|---|---|---|---|---|
| 009 | Circuito vía Quito | Poste de Luz | Sobrecalentamiento | Inspeccionar cableado y cambiar poste si es posible | Alta |

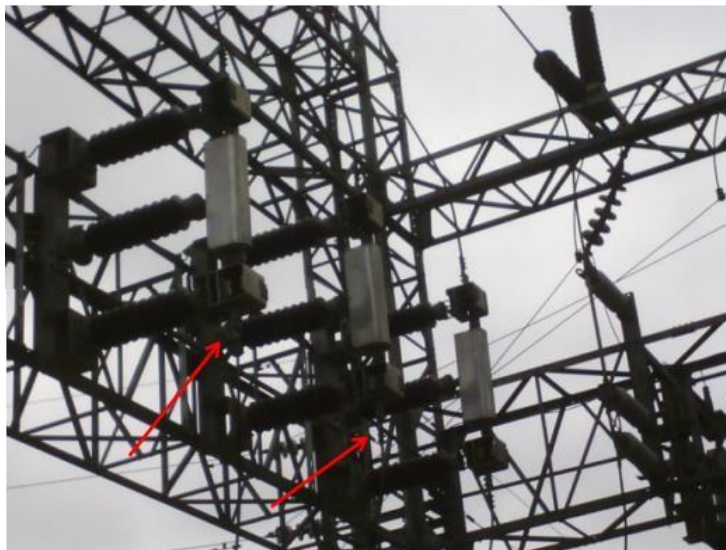
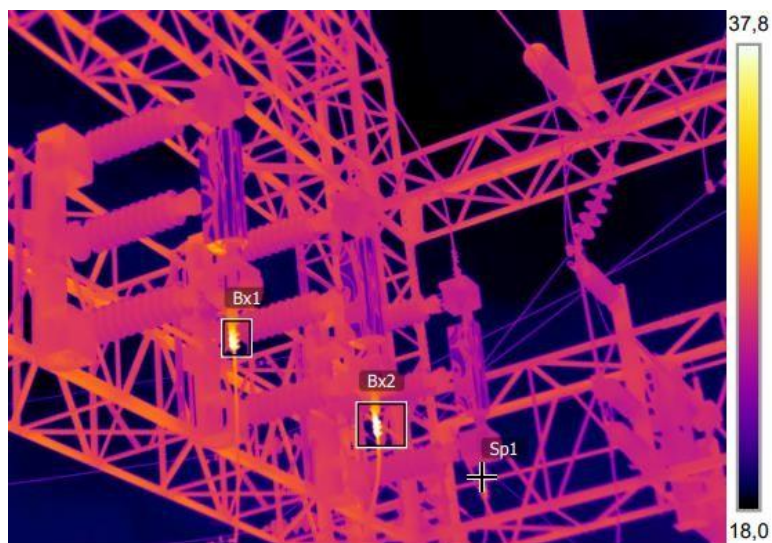
Para continuar con el análisis se realiza el análisis del interruptor del transformador, llegando a observar un sobrecalentamiento en el cubículo interno. Este problema se da por conexiones flojas o mal apretadas, oxidación o corrosión en las conexiones, lo que aumenta la resistencia. Según el análisis realizado, el riesgo es alto, ya que esto puede comprometer seriamente tanto la operación del sistema como la seguridad de los equipos.

**Figura 9:** Cubículo interno CNEL EP Santo Domingo Av. Quito

**Figura 10:** Análisis termográfico Cubículo interno CNEL EP Santo Domingo Av. Quito

| Medidas | | |
|---|---|---|
| Dt1 Bx1.Max - Sp1 | | 13,7 °C |
| Dt2 Bx2.Max - Sp1 | | 19,4 °C |

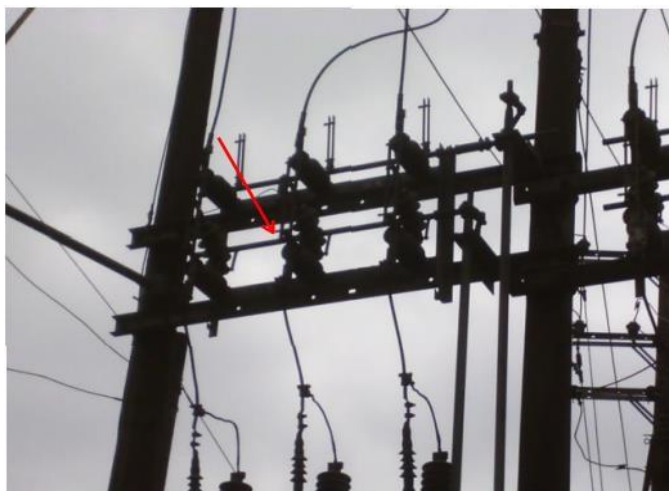
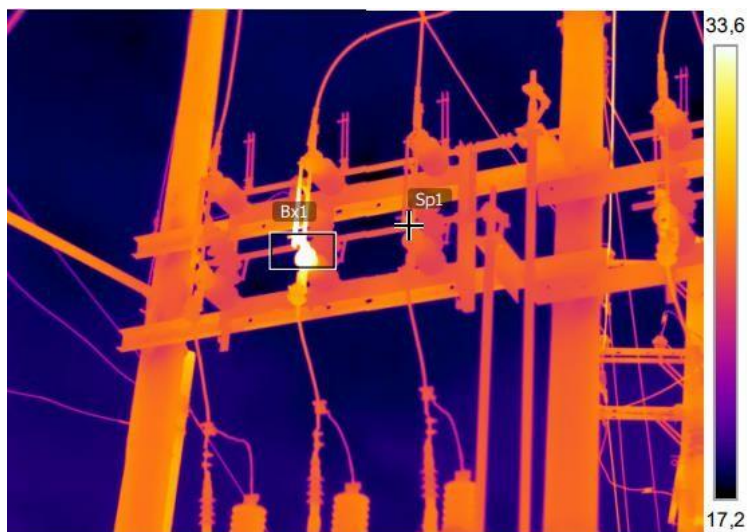
En la figura siguiente se observa un sobrecalentamiento en las barras de salida del circuito. Este problema puede originarse principalmente por la resistencia eléctrica, sobrecarga de corriente y fallas mecánicas. Según el análisis realizado, es un problema crítico que puede comprometer tanto la seguridad de la subestación como la estabilidad de la red eléctrica.

Las barras de salida son componentes fundamentales para la distribución de energía desde la subestación hacia los alimentadores o líneas de transmisión, por lo que cualquier anomalía en su funcionamiento puede tener un impacto significativo.

**Figura 11:** Barras de salida del circuito Rosales CNEL EP Santo Domingo Av. Quito

**Figura 12:** Análisis termográfico de Barras salida del circuito Rosales Sto Dgo Av. Quito

| Medidas | |
|---|---|
| Bx1 Max | 57,9 °C |
| Dt1 Bx1.Max - Sp1 | 31,0 °C |

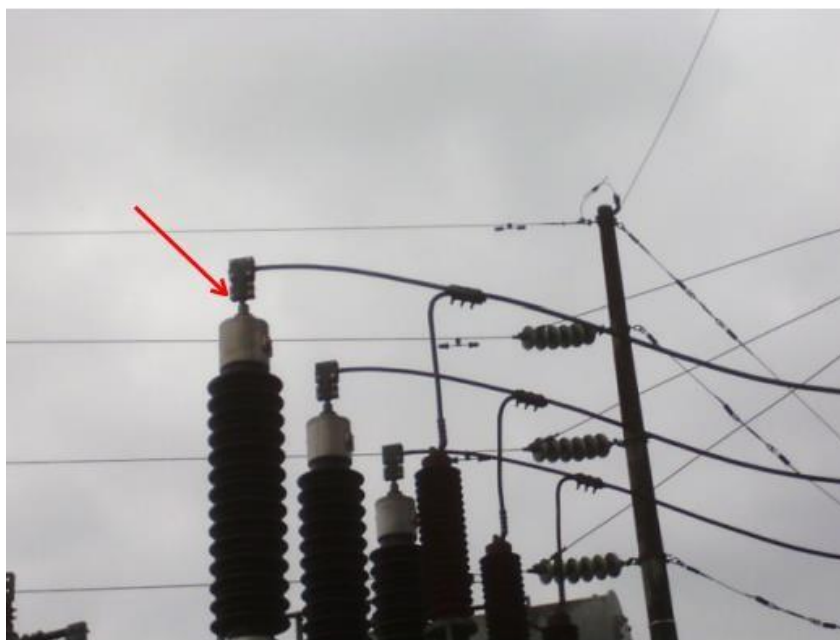
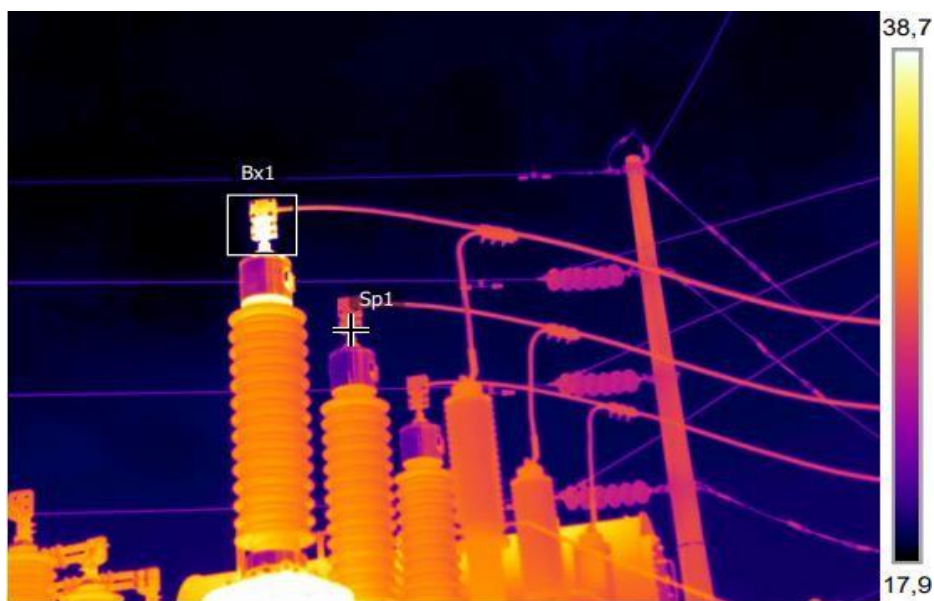
En la imagen del transformador de potencia se observa un sobrecalentamiento en el bushing de la fase (C), este problema se origina principalmente por la sobrecarga de la fase, problemas con el aislamiento o fallas en el sistema de refrigeración. Según el análisis realizado, la severidad de este problema es crítico que debe ser abordado de inmediato, ya que puede afectar

la fiabilidad y seguridad del transformador y la subestación eléctrica en general. El bushin es una parte clave del transformador que conecta los terminales de alta tensión a los conductores, y su sobrecalentamiento puede generar graves consecuencias.

**Figura 13:** Transformador de potencia. CNEL EP Santo Domingo Av. Quito

**Figura 14:** Análisis termográfico de Transformador de potencia. CNELEP

| Medidas | |
|---|---|
| Bx1 Max | 52,6 °C |
| Dt1 Bx1.Max - Sp1 | 22,9 °C |

| Reporte | Lugar de la Subestación | Elemento | Problema Detectado | Recomendación | Severidad |
|---|---|---|---|---|---|
| 002 | Subestación Quito | Transformador de Potencia | Sobrecalentamiento en carcasa | Inspeccionar el sistema de refrigeración y corregir si es necesario | Alta |
