**Análisis Termográficos de los Tableros Eléctricos del Cuarto de Máquinas de Mantenimiento del Hospital IESS Santo Domingo.****Thermographic Analysis of the Electrical Panels in the Maintenance Machine Room of the IESS Santo Domingo Hospital.**

**PUNTO CIENCIA**

**Julio - diciembre, V°6 - N°2; 2025**

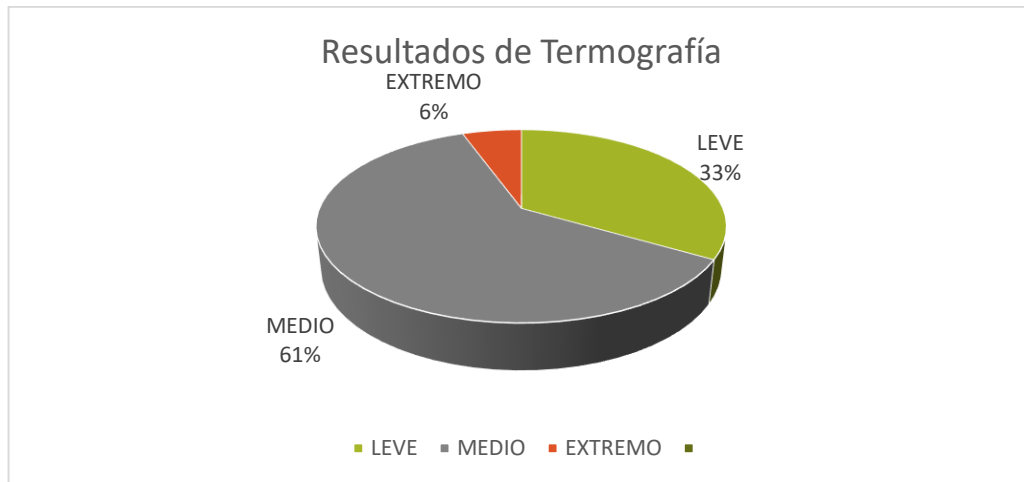
**Figura 11.** Resultado de Termografía.

En el gráfico anterior se ilustran los resultados del análisis realizado en los tableros eléctricos del Cuarto de Máquinas Hospital IESS Santo Domingo. Los resultados revelan que la mayoría de los modos de fallo se clasifican con severidad media, el cual representa un 61% del total.

También se pueden observar las siguientes distribuciones de severidad:

Severidad leve: 33%

Severidad extrema: 6%

Esto nos indica que el hospital enfrenta poco en problemas extremo, ya que los fallos que tienen pueden ser programados y gestionados en un tiempo estimado.
