Análisis termográfico de los tableros eléctricos y motores de la Empresa Avipag.

Thermographic analysis of electrical panels and motors in the Company Avipag.

Dayana Nohely López Loor, Jonathan Esteven Quezada Morales & Clemente Isidro Alarcón Arévalo.

Enero - junio, V°6-N°1; 2025

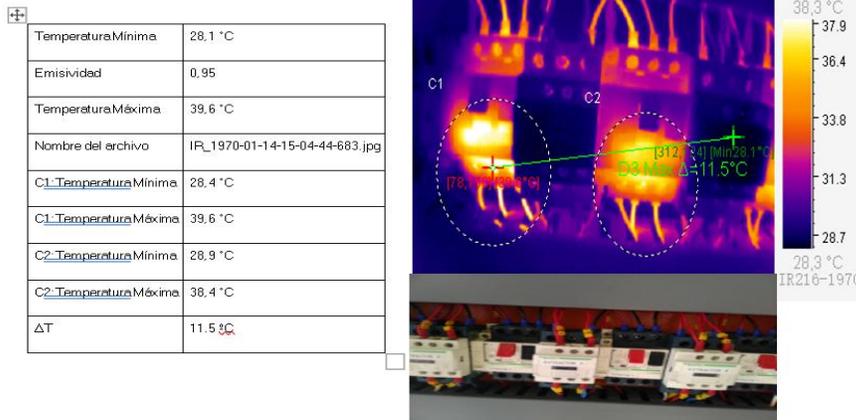
Figura 5.

UBICACIÓN: BLOQUE 1 TABLERO PRINCIPAL

EQUIPO: GUARDAMOTOR DE EXTRACTORES DE AIRE 3 Y 4

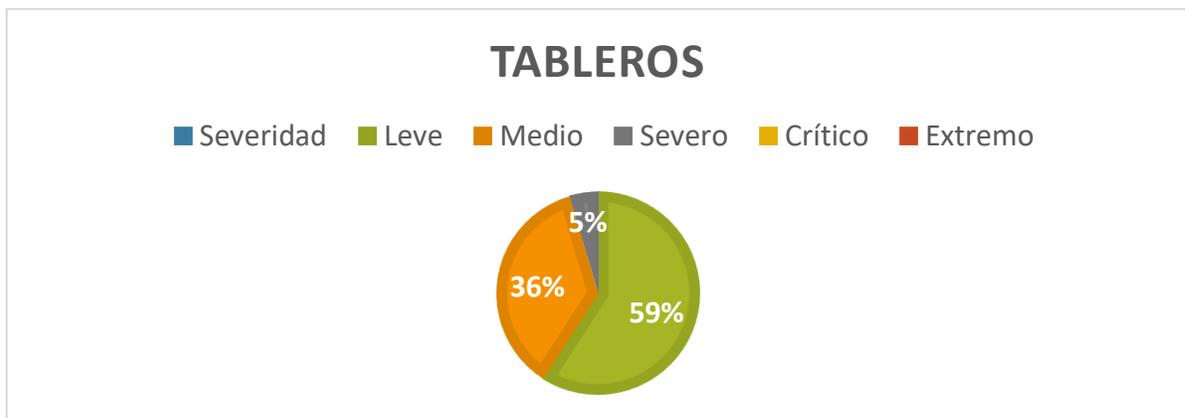
Figura 6.

- 12 tableros (61.9%) presentaron anomalías de nivel leve, con temperaturas moderadas que requieren seguimiento.
- 8 tableros (38.1%) presentaron condiciones de nivel medio, que indican la presencia de sobrecargas, falso contacto, mala conexión o cables mal dimensionados.
- Solo 1 tablero (4.8%) presentó una condición severa, que requiere intervención inmediata para prevenir fallas críticas.
- No se detectaron anomalías clasificadas como críticas ni extremas.

Resultados del Análisis Termográfico en los tableros de AVIPAG

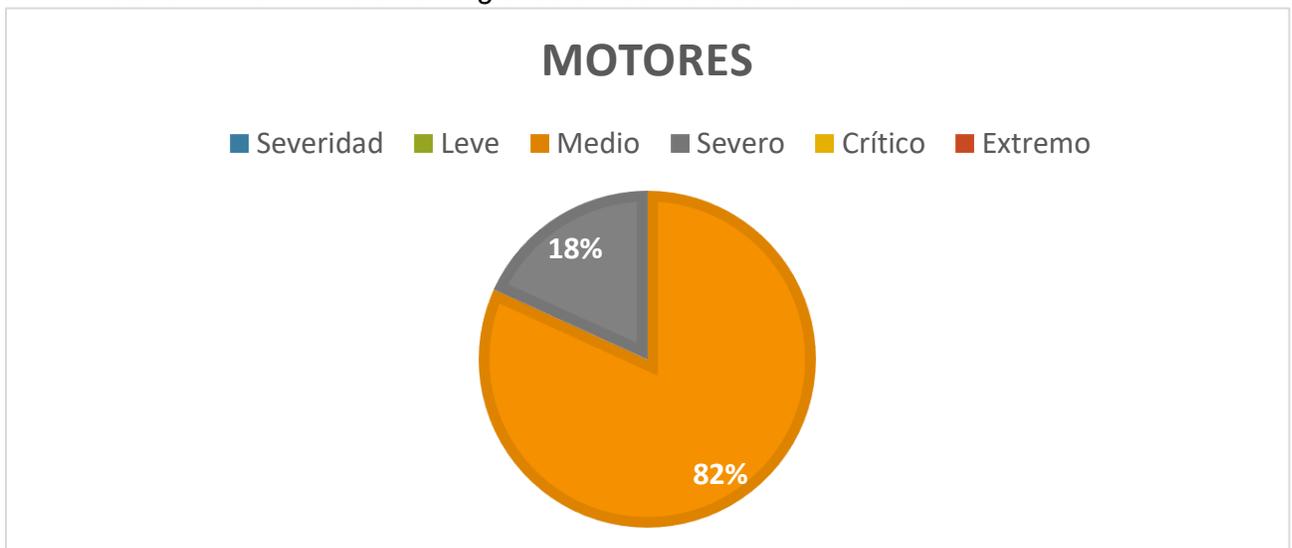
Figura 7.

- 8 motores con condición térmica leve
- 2 motores con condición térmica media

- 1 motor con condición severa
- 0 motores con condición crítica o extrema.

Resultados del Análisis Termográfico en los motores de AVIPAG

Las fallas detectadas incluyeron sobrecalentamiento en carcasa, cabezal o terminales, generadas principalmente por deficiencias en el sistema de ventilación y exceso de carga. La acumulación de polvo, suciedad y deficiencias de ventilación en motores eléctricos puede afectar su disipación térmica, elevando la temperatura y reduciendo su vida útil. Esta condición fue observada en motores de AVIPAG, donde algunos equipos registraron temperaturas superiores a 80 °C, superando los límites seguros para operación continua (Infraspeak, 2024; Loya, 2020).
