**Análisis Termográfico de los Tableros Eléctricos de la Empresa Alimentos CADE  
Thermographic Analysis of the Electrical Panels of the Company Alimentos CADE**

**INNOVACIÓN Y CONVERGENCIA:  
IMPACTO MULTIDISCIPLINAR**

Enero - Junio, V°6 - N°1; 2025

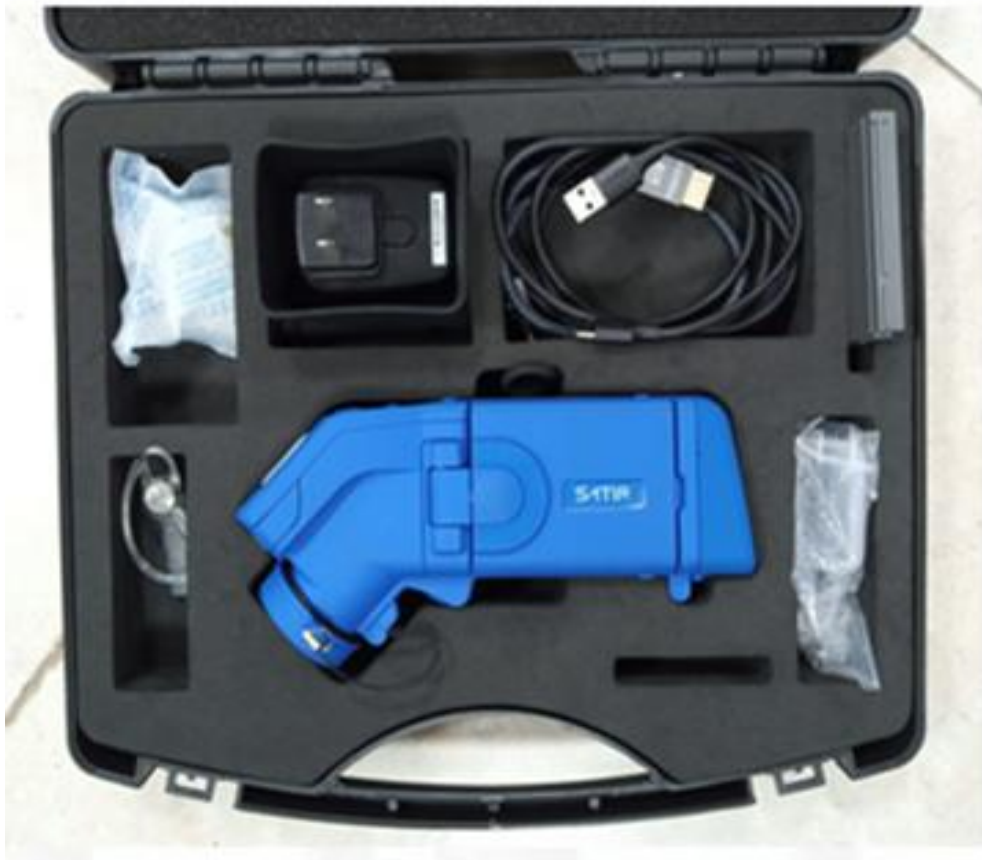
Los materiales que se usaron para la realización de la investigación fue una cámara termográfica, pinza amperimétrica y destornilladores, se inspeccionaron los tableros eléctricos que se encontraban dentro de las instalaciones de la empresa Alimentos CADE. Además, se emplearon herramientas adicionales como equipos de protección personal y equipos para inspección visual.(Daffara et al., 2020)

**Figura 1.** Cámara Termográfica SATYR T256.

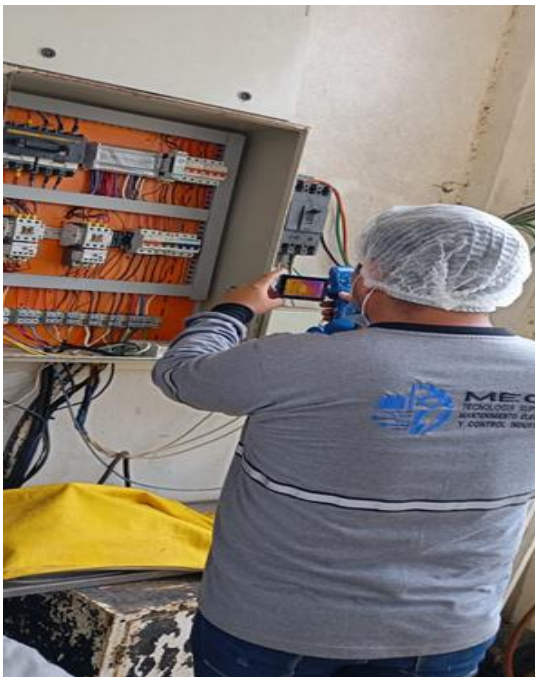
Se procede a capturar imágenes termográficas y a realizar una inspección visual de los componentes. La doble verificación asegura evaluaciones precisas y la identificación de anomalías.

**Figura 3.** Captura de imágenes termográficas en la empresa Alimentos CADE.
