Análisis de Fallas en Máquinas Rotativas que generan ruido a través del sonómetro digital, empresa MB PALET 2025.

Analysis Of Failures in Rotary Machines that Generate Noise Through the Digital Sound Level Meter, Mb Palet 2025
Company

Tnlgo. José Javier Villavicencio Angulo & Ing. María Carmen Muñoz Briones, Mgs.

PUNTO CIENCIA

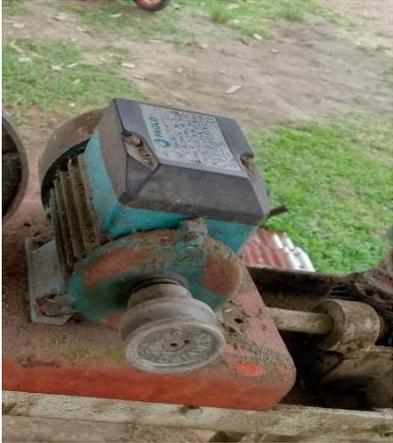
Ficha de observación # 1	
Máquina y bomba con rodamientos rotativos	Funcionamiento del área de cortado
<p>Bomba de cierra cinta</p>	<div style="display: flex; align-items: center;">

<div style="margin-left: 20px;"> <p>Operativa durante 6 años de trabajo con uso de 4 a 6 horas diarias, presentaba corrosión en su estructura y se observó desgastes en su rodamiento el cual se podía visualizar fácilmente.</p> <p>La bomba de cierra cinta se encontraba en buen estado, solo se evidencio en la parte exterior corrosión y limpieza.</p> </div> </div>
<p>Cortadora</p>	<div style="display: flex; align-items: center;">

Mediante la aplicación de la ficha de observación se pudo describir el estado actual de las maquinas rotativas que son parte del proyecto, la bomba de la máquina cierra cinta tiene su función la cual permite que exista una lubricación para la banda y esa no se dañe y trabaje con normalidad.

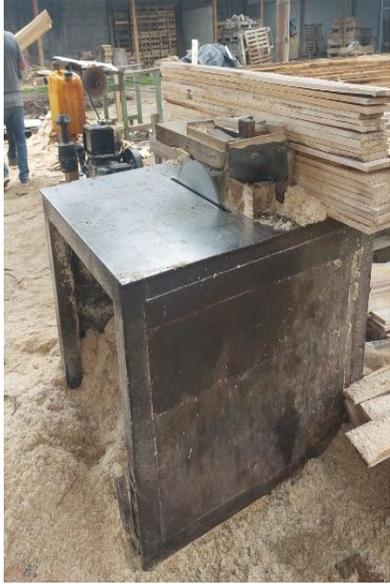
<div style="margin-left: 20px;"> <p>La cortadora tiene 6 años de vida operativa con la diferencia que sus horas de uso diario son de entre 3 a 5 horas. Cumple la función de cortar la madera y los excesos de la jampa y tablas. En su estado actual esta con rodamientos usados, la cual trabaja con rodamientos 60072RSC3. Se encuentra operativa y en óptimas condiciones.</p> </div> </div>

Por otro lado, la cortadora, tiene también su función dentro del proceso de construcción de pallets la cual se usa para cortar la madera, así como jampa y tablas. Se describe la información obtenida en la siguiente ficha de observación (Ver ficha de observación # 1):

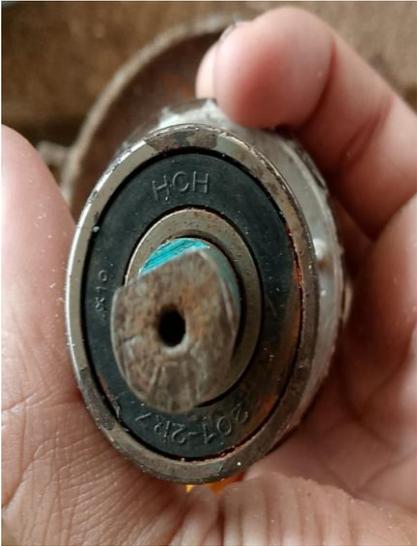
Ficha de Observación # 2		
Máquina y bomba	Fallas mecánicas	Observación
Bomba de cierra cinta

Desgastes del eje por causa del rodamiento.	Esta se genera por la fricción y corrosión que existe en el rodamiento, la información sobre las fallas mecánicas se obtuvo mediante el técnico responsable de la empresa ya que ellos en la actualidad no manejan registros de mantenimiento, procedimientos, ni tiempos improductivos.
	Vibración y ruido	Por falta de ajustes en la base.
	Desalienación	Esta se produce cuando no se cambia adecuada mente los rodamientos.
	Sobrecalentamiento	Este se produce por la obstrucción del rodamiento con el aserrín.

En lo que respecta en la bomba de la cierra cinta se logró identificar degradación microestructural (gran pilado) en pista/bolas de rodamiento (desgaste del eje por causa del rodamiento) vibración y ruido y desalineación. Mientras que en la cortadora el técnico manifiesta que las fallas que se presentan en la cortadora son: sobrecalentamiento, sobresfuerzo y desalineación. Este tipo de fallas es perjudicial, las cuales deben ser identificadas a tiempo para dar una acción correctiva sobre el mantenimiento que requiere (Ver ficha de observación # 2).

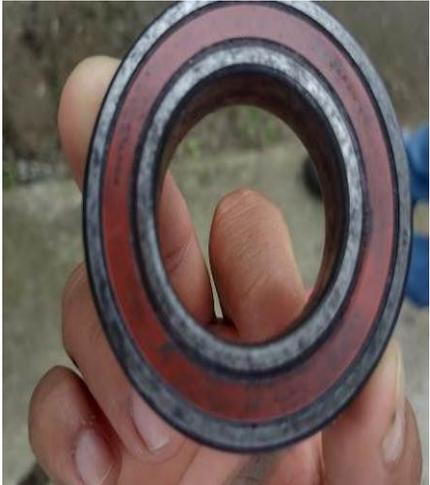
Cortadora de madera	Sobresfuerzo	Cuando sobrepasan la cantidad de material con el que permite trabajar el rodamiento.

Desalienación	Por selección incorrecta de la banda y la mala colocación de la misma.

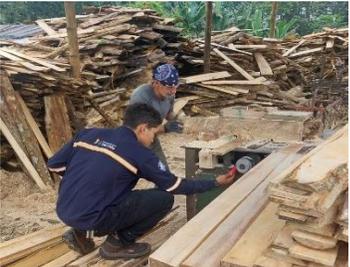
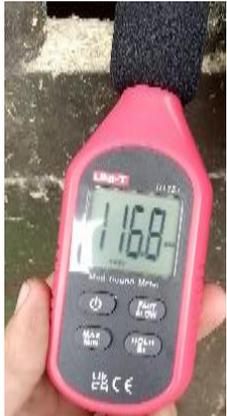
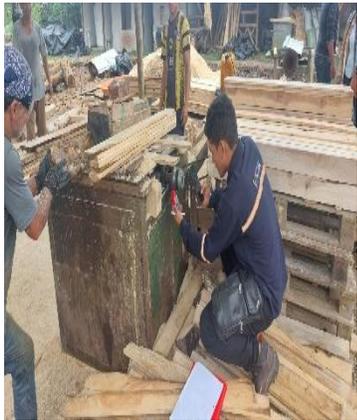
Ficha de observación # 3

Tomas	Niveles de ruido	Resultado mediante Sonómetro	Especificación de material	Observación
Máquina 1 Cortadora	111.8 dB

Melina Tablas 1,5 in	Se realizó la toma del nivel de ruido cuando el corte fue con avance.
Máquina 1 Cortadora	114.5 dB

Melina Jampa 2,5 in	Se realizó la toma del nivel de ruido cuando el corte fue en retroceso.
Máquina 1 Cortadora	116.8 dB

Melina Jampa 2,9 in	Se realizó la toma del nivel de ruido cuando el corte fue por avance con la diferencia que el grosor de la madera fue mayor.

Mediante el uso del sonómetro se logró tomar tres mediciones de sonido a los rodamientos de la maquina cortadora dándonos como resultado las siguientes tomas :111,8 dB ,114 dB y116 dB dándonos a analizar que los rodamientos usados tienden a tener niveles de ruido altos, perjudicial para la salud del personal ya que mantienen un horario de trabajo de ocho horas. Cabe recalcar que el sonido puede variar por los tipos de maderas que usan ya que al maquinar maderas gruesas el ruido puede ir en ascendencia, (Ver ficha de observación # 3).

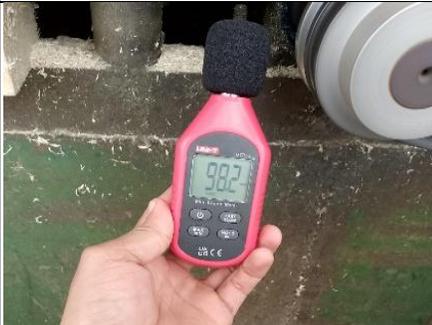
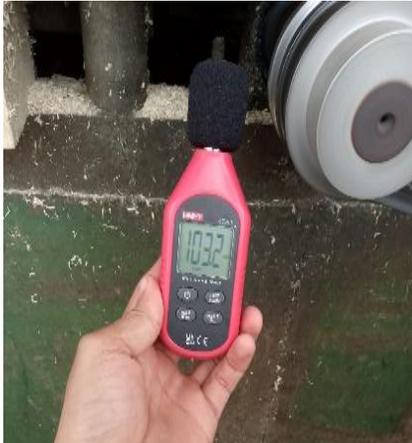
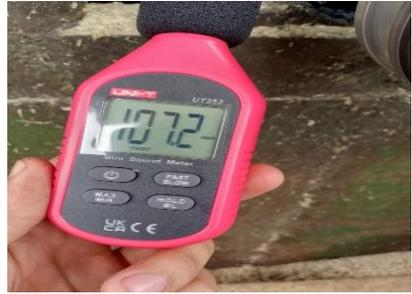
Ficha de observación # 4

Tomas	Niveles de ruido	Resultado mediante Sonómetro	Especificación de material	Observación
Máquina 1 Cortadora	98.2 dB

Melina Jampa 2,5 in	Al maquinar la madera obtuvimos estos resultados, estos resultados

<p>Máquina 1 Cortadora</p>	<p>103.2 dB</p>

<p>Tablas 1,5 in</p>	<p>varían según el proceso de elaboración como la jampa y tablas.</p>
<p>Máquina 1 Cortadora</p>	<p>107.2 dB</p>

Mediante el uso del sonómetro se logró tomar tres mediciones de sonido de los rodamientos nuevos de la maquina cortadora dándonos los siguientes resultados: 98.2 dB, 103,2 dB y107.2 dB, llevándonos a un análisis de los resultados de las tomas, como se pudo apreciar con rodamientos nuevos la máquina ya no se fuerza mucho, los rodamientos no golpetean. Con esto se constató una baja en el ruido, pero sigue sobrepasando el límite permitido, (Ver ficha de observación # 4).

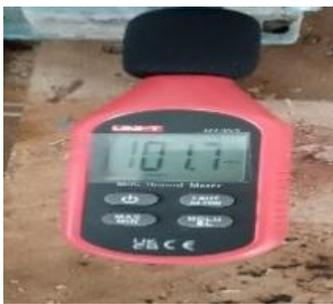
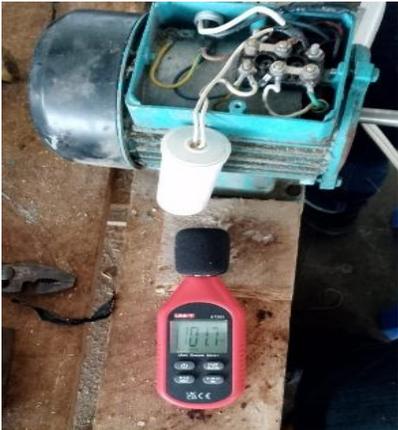
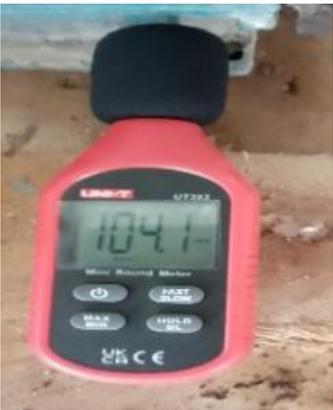
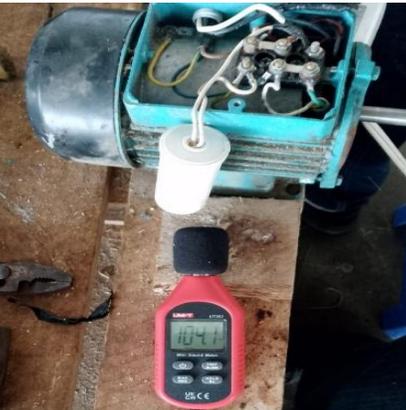
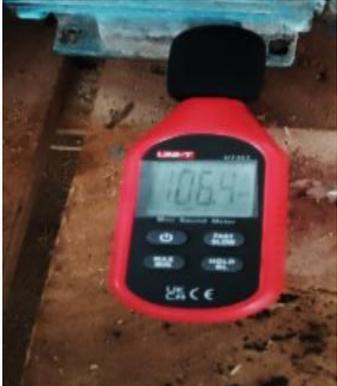
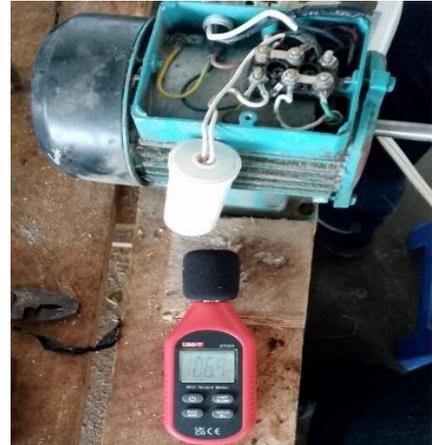
Ficha de observación # 5

Tomas	Niveles de ruido	Resultado mediante Sonómetro	Especificación de material Observación
Máquina 2 Bomba de maquina cierra cinta	<p>101.7 dB</p>

<p>Recurso: Agua La toma de la muestra se la obtuvo cuando la bomba estaba ubicada a 0.60 metros del nivel del suelo y a una distancia de 10 metros de la distancia del reservorio.</p>
Máquina 2 Bomba	<p>104.1 dB</p>

<p>Recurso: Agua La toma de la muestra se la obtuvo cuando la bomba estaba ubicada a 1.50 metros del nivel del suelo y a una distancia de 10 metros de la distancia del reservorio.</p>

Máquina 2 Bomba	106.4 dB

Recurso: Agua La toma de la muestra se la obtuvo cuando la bomba estaba ubicada a 2.10 metros del nivel del suelo y a una distancia de 10 metros de la distancia del reservorio.
----------------------------------	-----------------------------------------------------------------------------------------------	------------------------------------------------------------------------------------	--------------------------------------------------------------------------------------------------------------------------------------------------------------------------------------------

Mediante el uso del sonómetro se logró tomar tres mediciones de sonido a los rodamientos de la bomba cierra cinta dándonos como resultado las siguientes tomas :101,7dB ,104 dB y 106 dB dándonos a entender que los rodamientos usados tienden a tener niveles de ruido altos. Cabe recalcar que el sonido puede ir en ascendencia si ala bomba no se le da algún mantenimiento.

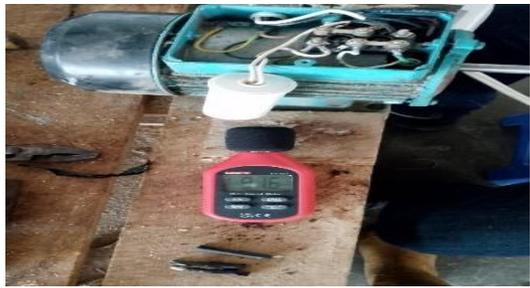
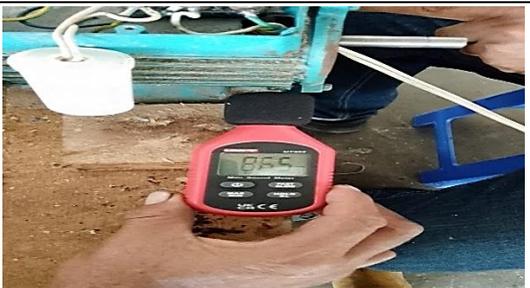
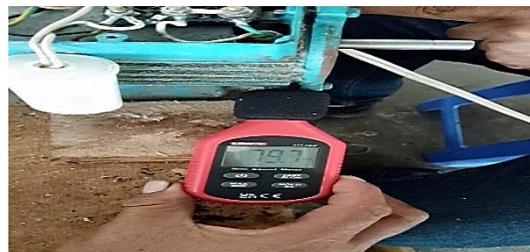
Ficha de observación 6

Tomas	Niveles de ruido	Resultado mediante Sonómetro	Especificación de material	Observación
Máquina 2 Bomba	91,6 dB

<p>En este proceso se utiliza agua para el maquinado de la madera, pero más importante para que las bandas no sufran daño y se mantengan lubricadas</p>	<p>Se presenta mayor roce con las piezas ya que al estar desgastadas rechinan y se fuerza más a la bomba.</p>
Máquina 2 Bomba	86,6 dB

Máquina 2 Bomba	79,7 dB

Mediante el uso del sonómetro se logró tomar tres mediciones de sonido de los rodamientos nuevos de la bomba cierra cinta dándonos los siguientes resultados 91,6 dB, 86,6 dB y 79,7 dB, llevándonos a un análisis de los resultados de las tomas, como se pudo apreciar

con rodamientos nuevos la maquina ya no se fuerza mucho, los rodamientos no presentan desalineación en los rodamientos y un arranque más silencioso. Con esto se constató una baja en el ruido, que aunque a veces sobrepasa el límite de lo permitido mantiene una constancia en los niveles de ruido permitido. Cabe recalcar que el sonido puede variar si a la bomba no se le realiza un mantenimiento predictivo (Ver ficha de observación 6).

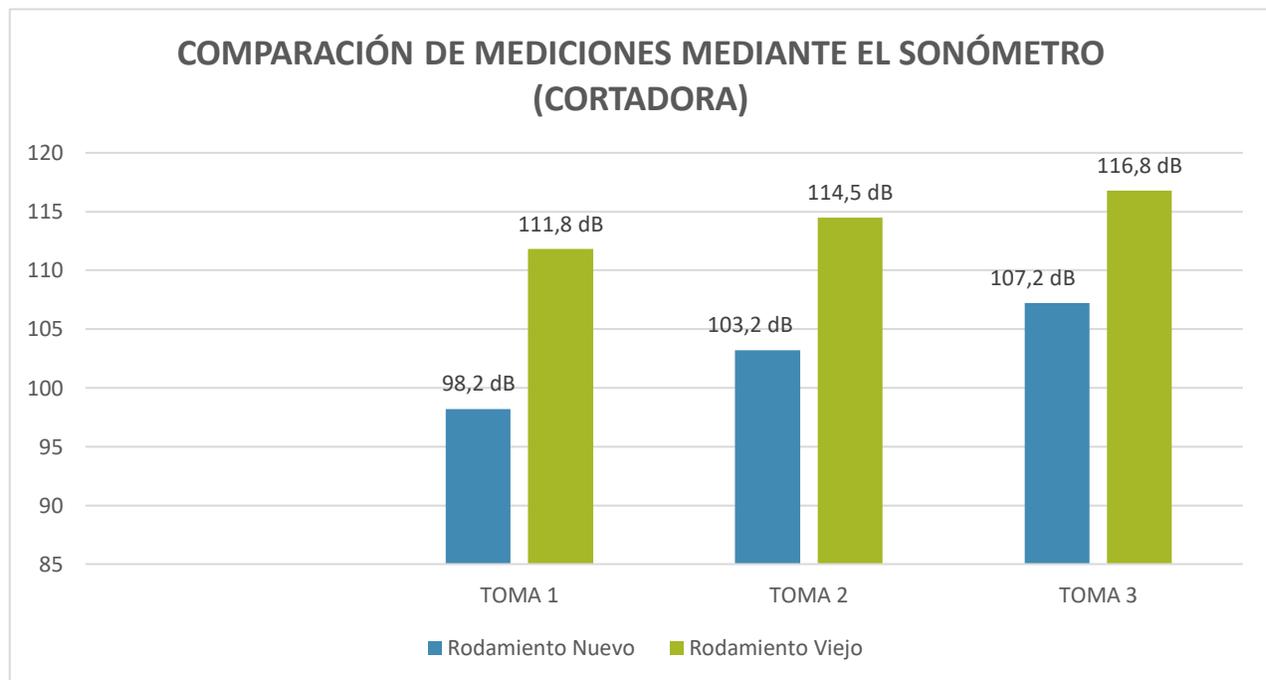
Figura 1.

De acuerdo con los datos obtenidos en la medición de ruido por medio del sonómetro a la maquina cortadora se logró determinar que la reducción de ruido cuando se realiza el cambio de los rodamientos es de un 9, 87 % en promedio de las 3 muestras.

Grafica comparativa cortadora.

Al establecer la comparación de las dos máquinas estudiadas la que presento mayor índice de ruido fue la cortadora con 116,8 dB en su pico más alto y el porcentaje de mejora que hubo con el cambio de nuevo rodamiento fue de un 9.87 %, a diferencia de la bomba de agua que su pico más alto de ruido fue 106,4 dB en su pico más alto y el porcentaje de mejora fue mayor al de la cortadora con un 17,45%.

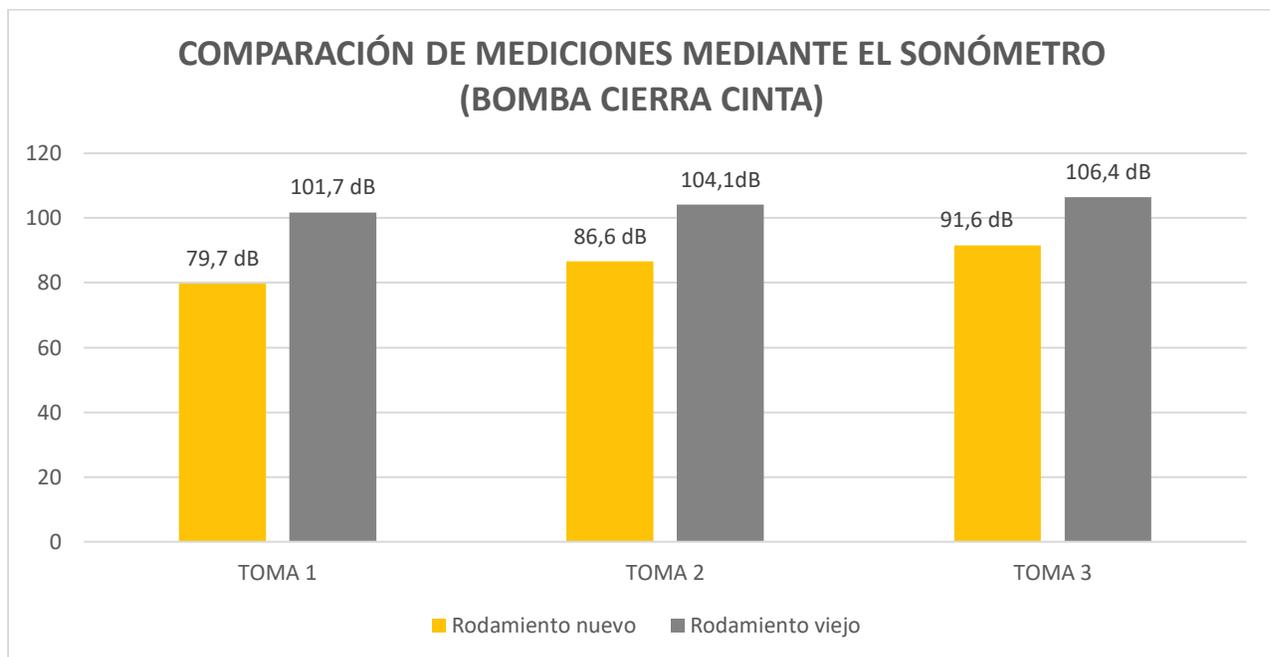
Figura 2.

De acuerdo con los datos obtenidos en la toma de muestras del nivel de ruido por medio del sonómetro en la bomba de agua se logró determinar que la reducción de ruido cuando se realiza el cambio de los rodamientos es de un 17,45% en promedio de las 3 muestras.

Gráfica comparativa bomba
