**Análisis Termográfico en los Tableros Eléctricos de la Planta Baja del Hospital del IESS Santo Domingo****Thermographic Analysis of the Electrical Panels on the Ground Floor of the IESS Santo Domingo Hospital.***Edison Ramiro Castro Lasso, Anthony Joel Cuenca Barzallo & Clemente Isidro Alarcón Arévalo.***PUNTO CIENCIA****Julio - diciembre, V°6 - N°2; 2025****Recibido:** 29-07-2025**Aceptado:** 30-07-2025**Publicado:** 30-12-2025**PAIS**

Castro, E., Cuenca, A. & Alarcón, C. (2025). *Análisis Termográfico en los Tableros Eléctricos de la Planta Baja del Hospital del IESS Santo Domingo*. Revista G-ner@ndo, V°6 (N°2). Pág. 545 - 565.

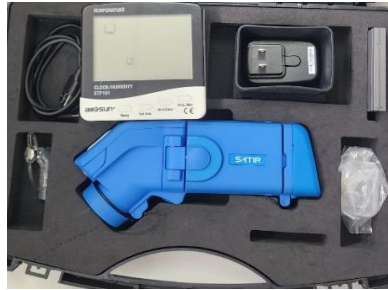
**Figura 3.** Cámara Termográfica SATYR T256

Los materiales usados en el desarrollo de la investigación fueron una cámara termográfica, destornilladores, multímetro, se inspeccionaron los tableros eléctricos que se ubicaban dentro de la planta baja del Hospital del IESS Santo Domingo. Además, se emplearon herramientas adicionales como equipos de protección personal y equipos para inspección visual. (Daffara, y otros, 2020)

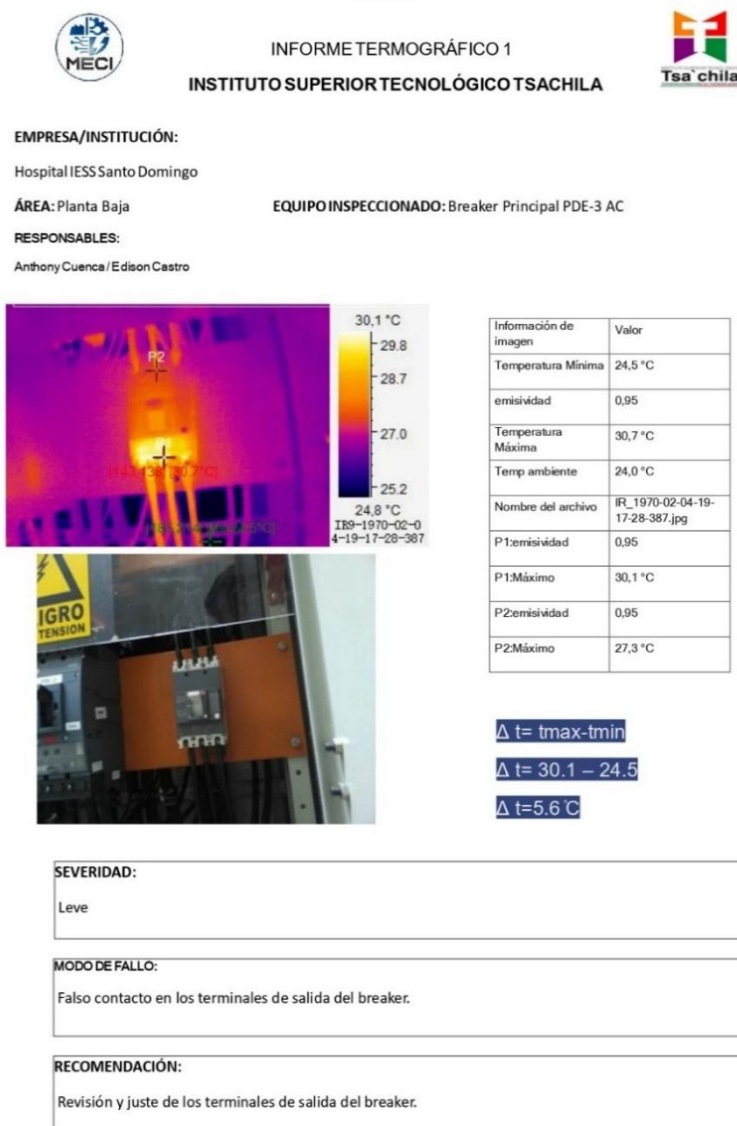
**Figura 7. Informe Termográfico**

El reporte termográfico documenta y analiza cada uno de los modos de fallos obtenidos en la inspección, en el cual se agregan imágenes térmicas, para identificar las posibles anomalías y ofrecer las recomendaciones a tomar en cuenta para corregir las fallas encontradas en cada

caso con el objetivo de prevenir fallos garantizando un óptimo rendimiento de los equipos de la planta baja del Hospital del IESS Santo Domingo.

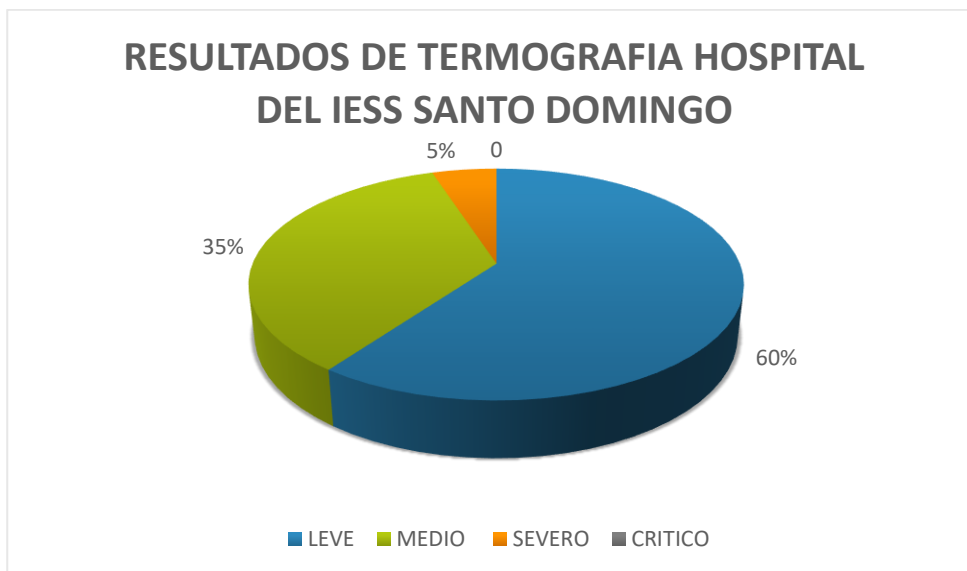
**Figura 8.** Resultados de Termografía Hospital del IESS Santo Domingo

En el grafico anterior se representa los resultados de los termogramas realizados en los tableros eléctricos de la planta baja del Hospital del IESS Santo Domingo. Los resultados nos indican que la mayoría de fallos presentados en el Hospital en la planta baja son de nivel LEVE con un 60%, nivel MEDIO un 35%, el nivel SEVERO presenta un 5% y no se identificó fallas del tipo CRITICO.

Con estos resultados podemos afirmar que el Hospital no presenta fallos críticos dentro del sistema eléctrico de la planta baja y los problemas identificados pueden ser resueltos de manera programada.
