**Evaluación del control técnico y cumplimiento normativo en la construcción de una vivienda unifamiliar en Jipijapa, Ecuador**  
**Assessment of technical control and regulatory compliance in the construction of a single-family home in Jipijapa, Ecuador**

**CIENCIA, TECNOLOGÍA Y SOCIEDAD**

Julio - diciembre, V°7-N°2; 2026

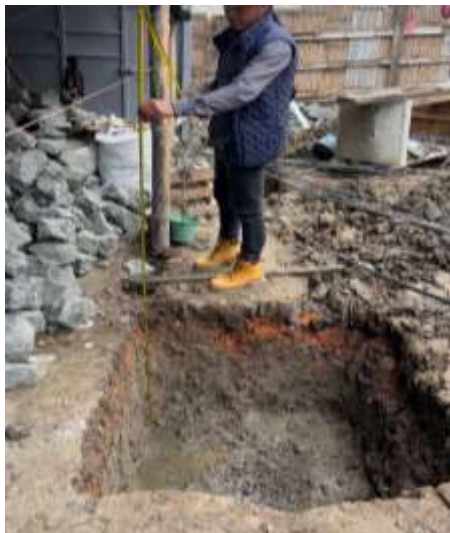
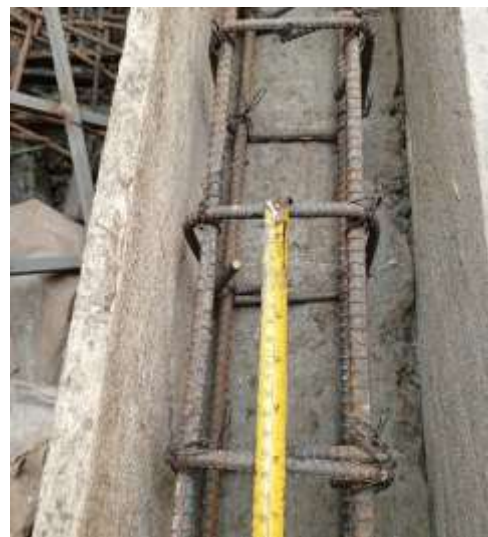
**Figura 1.**

*Diagrama de dependencia de Actividad A y B.*

**Actividad X:** Medición de profundidad de zapata a nivel

**Actividad Y:** Encofrado de vigas o cadenas de amarre

Un diagrama PERT CPM, es un gráfico de nudos o redes que muestra la secuencia de las actividades del proyecto u obra, y así mismo le relación entre ellas. Asimismo, el diagrama tiene el objetivo de ayudar y facilitar el trabajo de supervisión y control al momento de ejecutar una obra. La Figura 1 ilustra, a manera de ejemplo, la relación de dependencia entre dos actividades constructivas consecutivas. (Villamizar-Tolosa & Peñaranda-Pabón, 2020)
